PATOLOGIAS DAS EDIFICAÇÕES

MANIFESTAÇÕES
NAS EDIFICAÇÕES E NO
PATRIMÔNIO HISTÓRICO

2ª edição
atualizada e ampliada

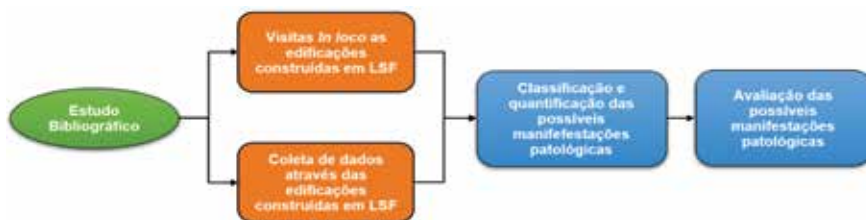
Figura 1 - Estrutura do programa metodológico.

Conforme a Figura 1, inicialmente foi realizado uma revisão bibliográfica de trabalhos acadêmicos, cujo tema pudesse servir como base de conhecimento sobre o assunto na procura de informações qualificadas. As consultas aconteceram em pesquisas de artigos publicados recentemente em eventos científicos, dissertações e livros relacionados aos temas de: patologias, manifestações patológicas, custos para as construções em LSF, vantagens e desvantagens do sistema construtivo LSF, financiamentos bancários de obras construídas com LSF e minimização dos impactos ambientais na implantação do LSF, além de consultas em revistas e Normas Técnicas. Nas etapas posteriores, foram realizadas visitas técnicas nas obras construídas no sistema construtivo LSF na área de estudo da cidade de Barbalha/CE, que está descrita na subseção logo abaixo. Com isso, foram coletados dados, sobretudo a respeito dos seguintes tópicos sobre o LSF: quantificação de obras construídas na área de estudo juntamente com sua vida útil, incidência de manifestações patológicas, dificuldades de implantação do LSF na região do Cariri, vantagens e desvantagens, financiamento habitacional, relação custo/benefício das edificações, sustentabilidade, entre outros tópicos relevantes acerca do LSF para a elaboração deste trabalho.

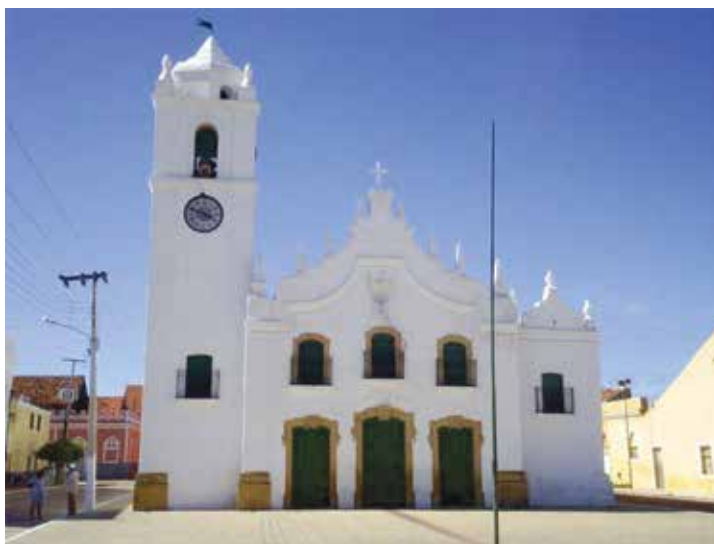
Figura 1 - Fachada Igreja Nossa Senhora da Expectação.

A Igreja de Nossa Senhora da Expectação, primeira edificação do município de Icó, cidade localizada a 366 km da capital do estado do Ceará, Brasil, integra um dos mais de 300 imóveis tombados como patrimônio histórico pelo Instituto do Patrimônio Histórico e Artístico Nacional (IPHAN) em 1998, é pertencente ao Conjunto Arquitetônico e Urbanístico de Icó - CE. Construída em 1709, originalmente com o nome de Capela de Nossa Senhora do Ó, a

edificação destaca-se por ser o templo mais antigo do município de Icó e por sua importância histórica, uma vez que a partir de 1709, a cidade teve seu início, com o crescimento do povoado em torno desta Igreja. Em 1736, a então Capela de Nossa Senhora do Ó, foi escolhida como Igreja Matriz, título que detém até hoje; e como consequência disto, o então Arraial da Ribeira dos Icó elevou-se à categoria de vila (VIANA, 2011).

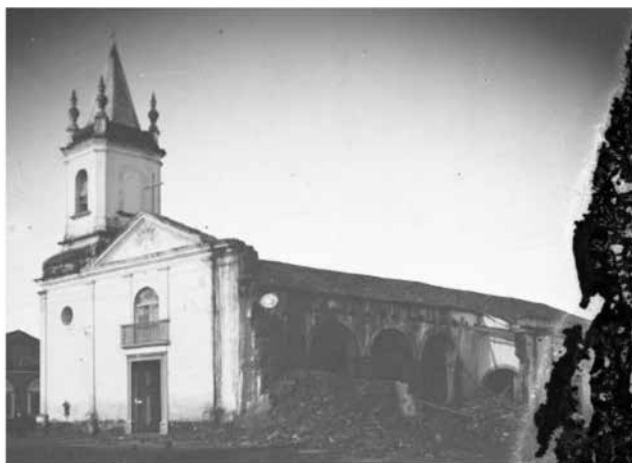
No decorrer do tempo a igreja sofreu alterações na sua estrutura e arquitetura, ocasionada por ações naturais e antrópicas. Como exemplo, tem-se a enchente de 1924, que destruiu a nave lateral direita, sendo recuperada em 1930 (Figura 1). De modo semelhante, em 1974, outro período de cheias causou danos severos em razão de abrigar inúmeras famílias vítimas dos alagamentos, no qual foram necessárias reformas que se estenderam até 1982.

Figura 1 – Vista da Igreja Nossa Senhora do Rosário dos Homens Pretos após enchente de 1924.
