Jaime Oliveira Veiga

**PATOLOGIAS EM
ESTRUTURAS
DE CONCRETO**

ESTUDO DE CASOS

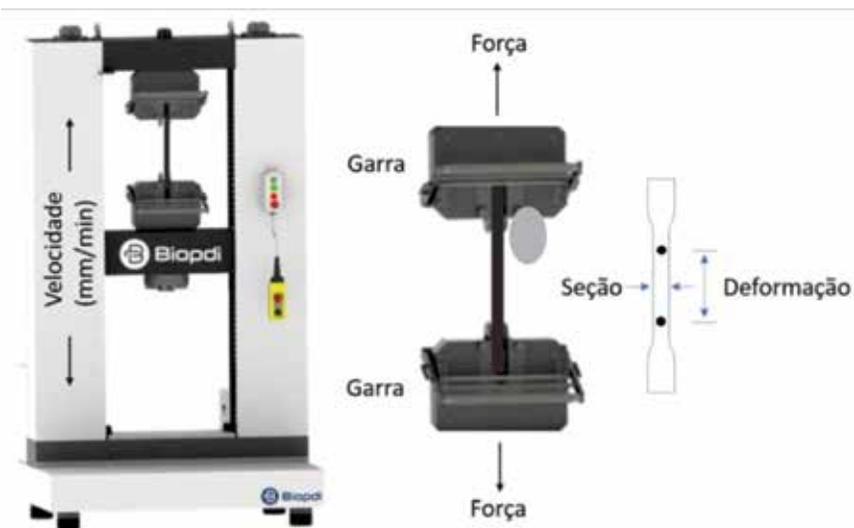
Figura 2 - Representação do ensaio de tração em uma máquina universal.

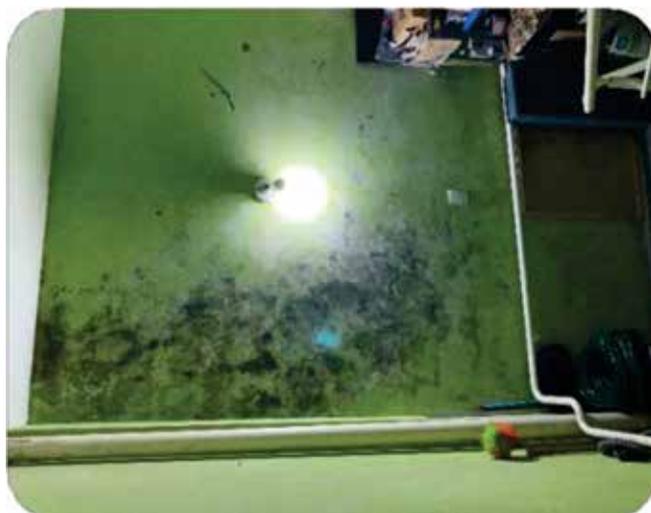
Fungo que, sob a ação da umidade e do calor, desenvolve-se sobre alguma superfície. Esses fungos são microrganismos que se alimentam de compostos orgânicos, os quais podem ser encontrados em materiais da construção civil, possibilitando a ocorrência do bolor nas edificações.

Imagem 11 - Presença de bolor no teto.

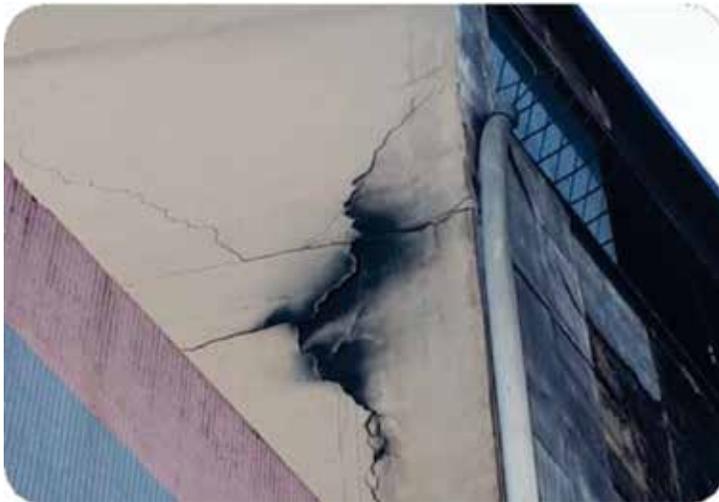
Imagem 111 - Fissuras, trincas e manchas de carbonização na parte lateral do edifício.

É possível analisar a situação após o incêndio da Loja Alves Couros e Decorações pelas imagens a seguir.
